## › FATIGA EN SARTA DE VARILLAS PCP

## › RESUMEN

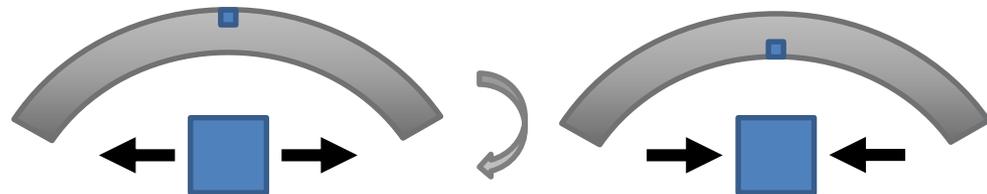
- Las fallas por fatiga se producen cuando las cargas son cíclicas.
- Las grietas por fatiga surgen de las imperfecciones microscópicas del material, pero sólo crecen cuando cambia la carga.
- Hay numerosos factores que pueden afectar a la fatiga
- En una aplicación PCP, la forma más significativa de carga cíclica suele ser la causada por la flexión. Cuando una varilla gira en un pozo desviado, se produce un esfuerzo de flexión alternativa con cada revolución (tensión-compresión).

Este esfuerzo de flexión suele ser bastante pequeño en relación con el esfuerzo de torsión y tensión, pero a lo largo de millones de ciclos, puede provocar fallos por fatiga

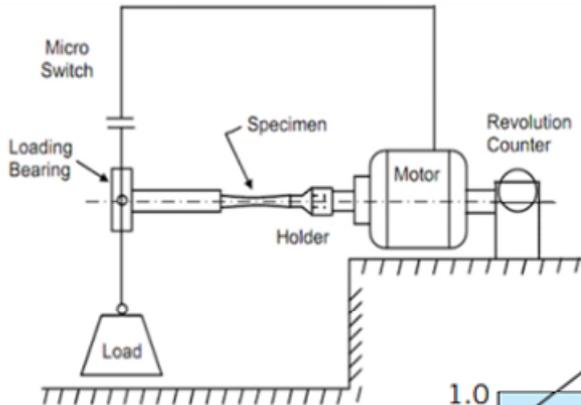
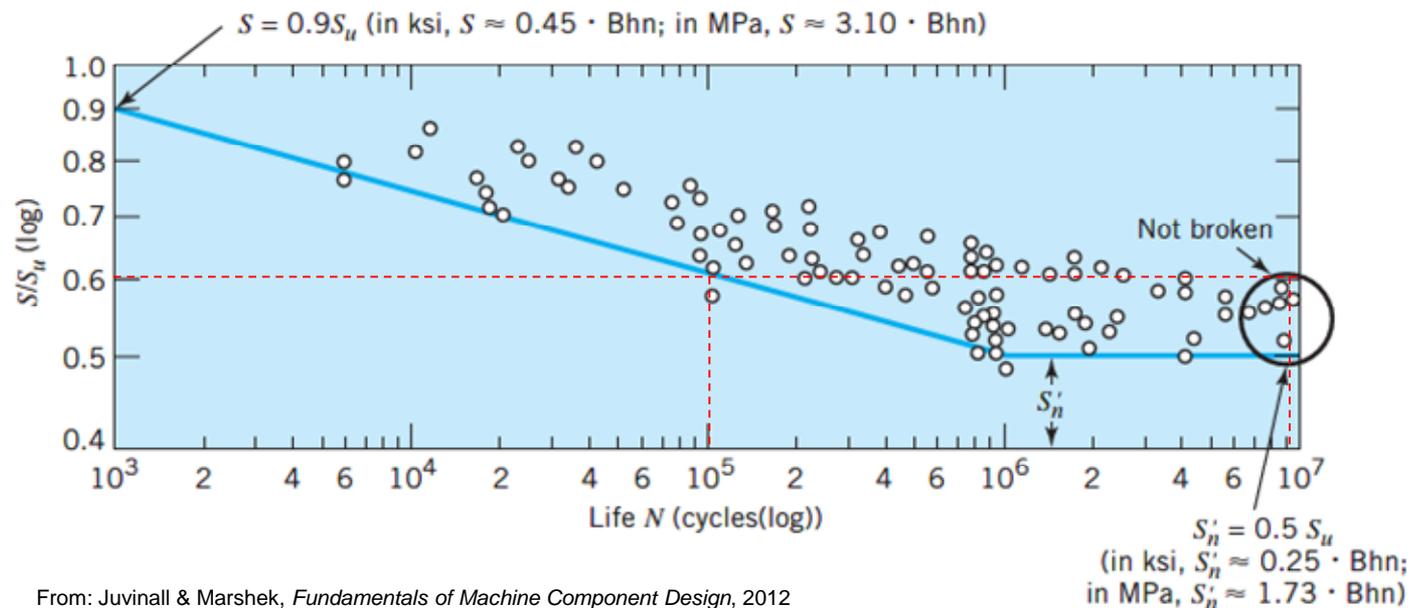
## ➤ LA FATIGA ES ALEATORIA

No podemos predecir cuándo se producirá un fallo por fatiga - Sólo el momento más temprano en que podría ocurrir.

From: Juvinal & Marshek, *Fundamentals of Machine Component Design*, 2012

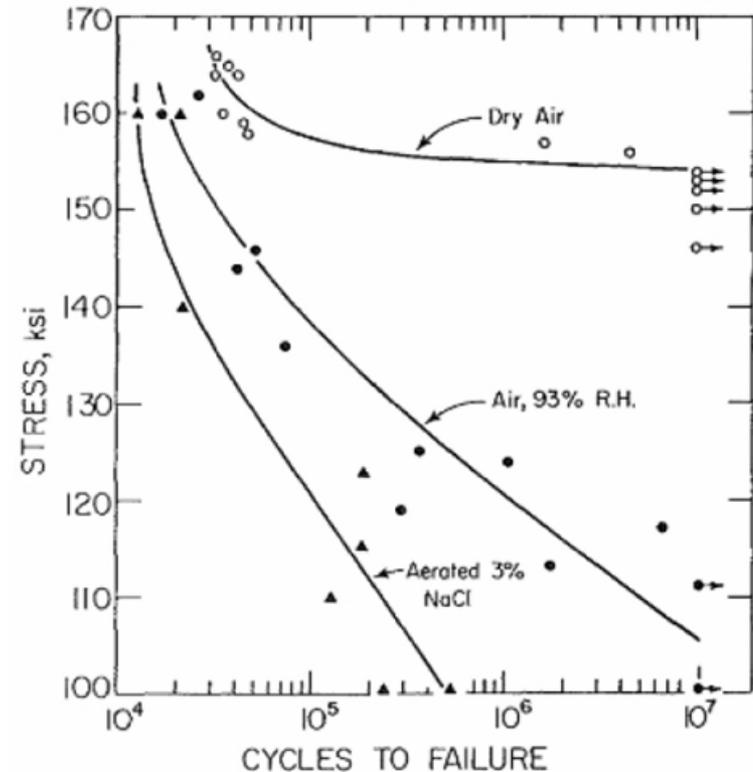
- **Esto es un conjunto de curvas S-N**

S=esfuerzo, N=número de ciclos

- **Hay 0 esfuerzo medio, el esfuerzo mostrado está totalmente alternando**

- **En aire seco (sin corrosión), este acero puede no tener ninguna falla por fatiga si el esfuerzo es inferior a 155 ksi**

Llamado el "límite de resistencia"

- **En entornos más corrosivos, la vida útil se reduce considerablemente y no hay límite de resistencia.**

From: McEvily, *Atlas of Stress-Corrosion Fatigue Curves*, 1990

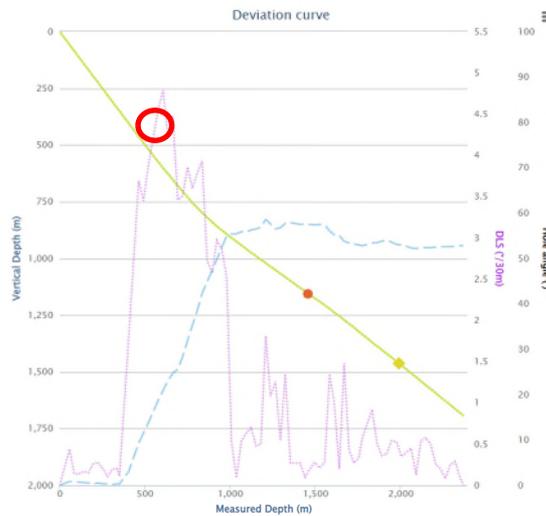
- PCM Failure Analysis (web app)
- La falla de la varilla estaba cerca de la DLS más alta del pozo

Failure Analysis Q FA202000369

Rank	System item	System observation	Comments
Rank 1 (most relevant)	Rod - Body	Broken/Fractured	Parted sucker rod (on body) due to fatigue failure
Rank 2 (less relevant)	Torque Anchor	Broken/Fractured	Broken (missing) 4 anchoring blades

General comments  
 Parted sucker rod N°73. Missing anchoring blades on torque anchor.
